平成27年度 東通村 管理橋梁点検結果

1. 点検実施橋梁

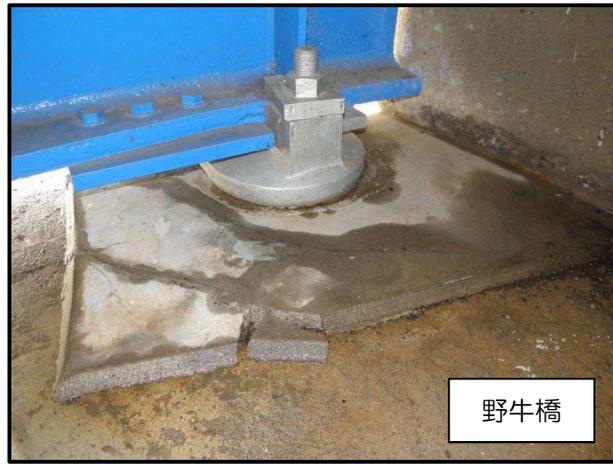
野牛橋

■その他部材として、野牛橋の沓座モルタルに破損が見られた。

写真1 沓座モルタルの損傷

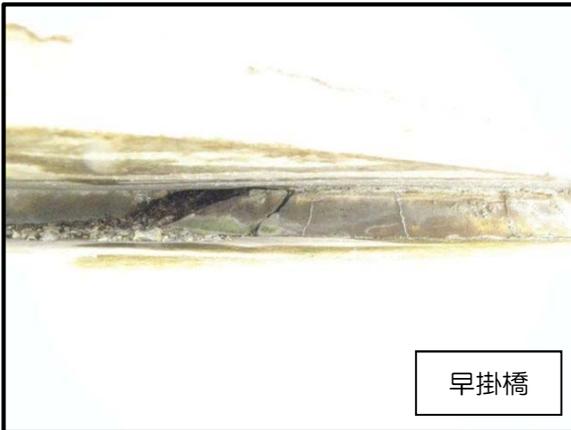
- 早掛橋・大橋の沓座モルタルにブロック化した破損が見られた。
- 上の橋の主桁の横締め定着部に遊離石灰の滲出が見られた。

写真1 沓座モルタルの損傷

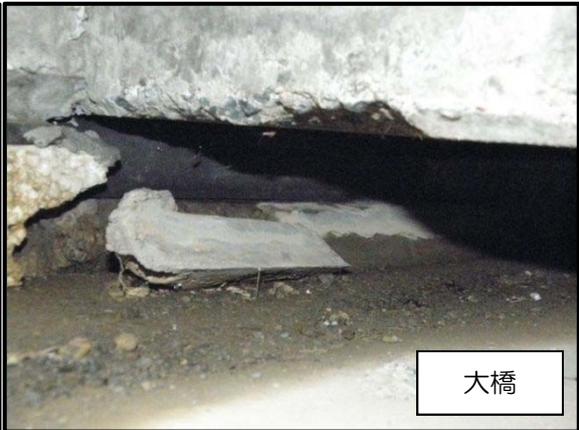
写真2 沓座モルタルの損傷

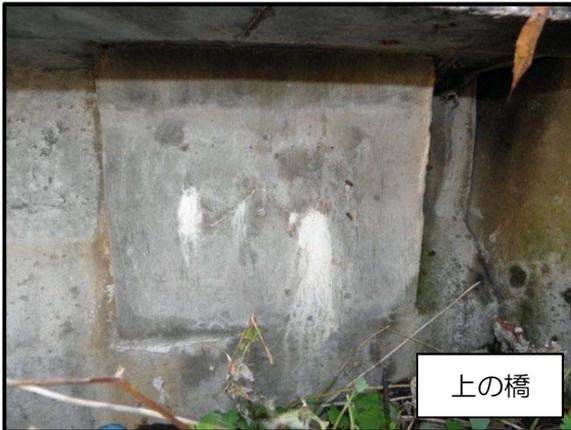
写真3 主桁の損傷

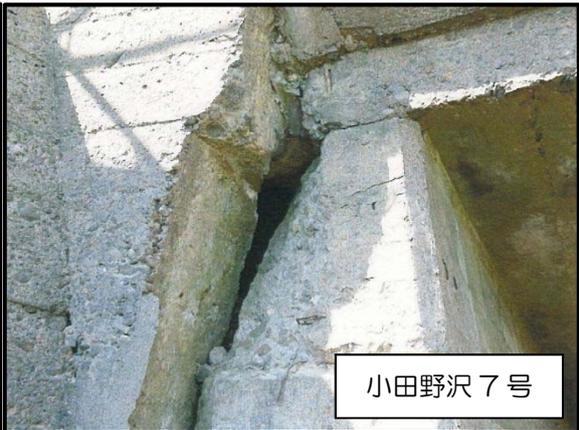
写真4 下部工の損傷

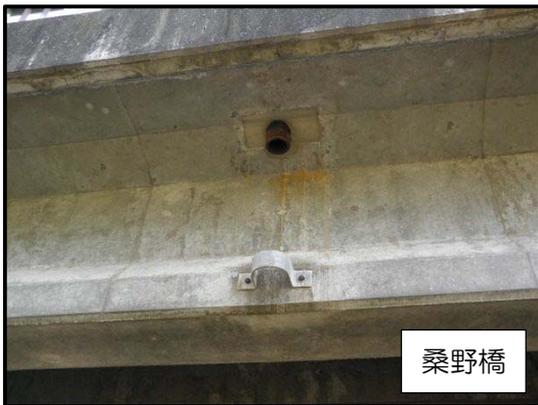
- 桑野橋・・・排水管が抜け落ちている。(写真-1)
- 水上橋・・・親柱の表面に剥がれが見られる。(写真-2)
- 加藤沢橋・・・親柱に凍害による断面欠損が見られる。(写真-3)
- 第四蒲野沢橋・・・防護柵に腐食,変形が見られる。(写真-4)
- 青平橋・・・排水管に腐食,欠食が見られる。(写真-5)
- 猿ヶ森橋・・・地覆に破損,防護柵に変形が見られる。(写真-6)

写真 1 排水管の損傷

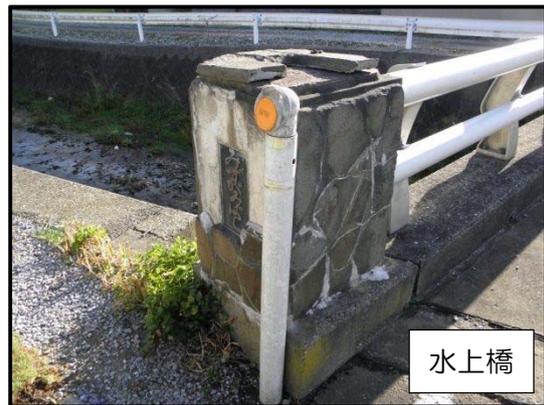
写真 2 親柱の損傷

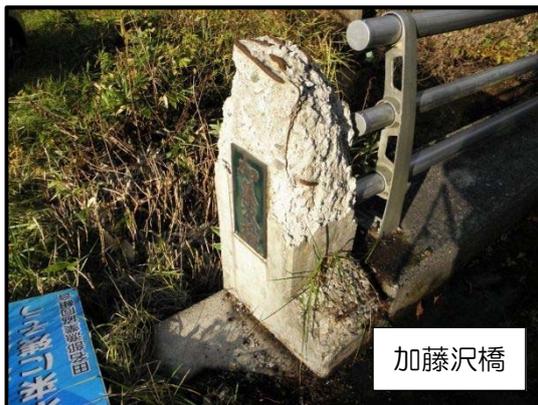
写真 3 親柱の損傷

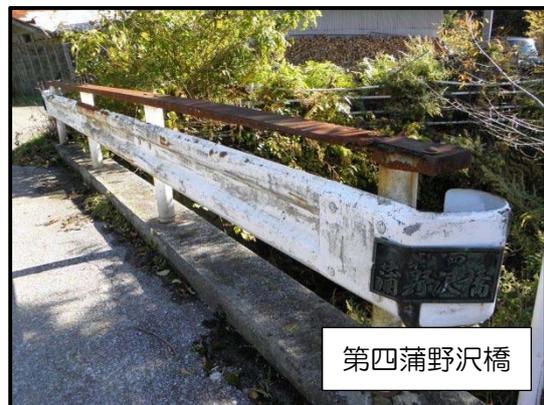
写真 4 防護柵の損傷

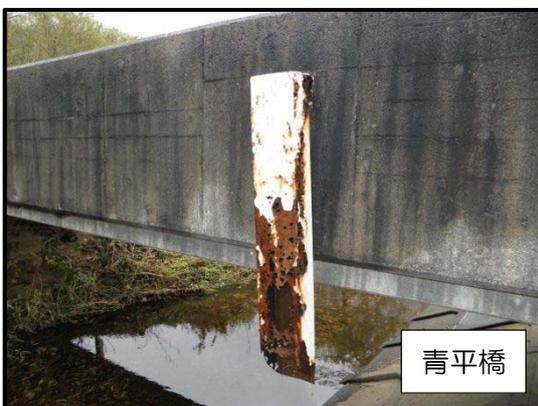
写真 5 排水管の損傷

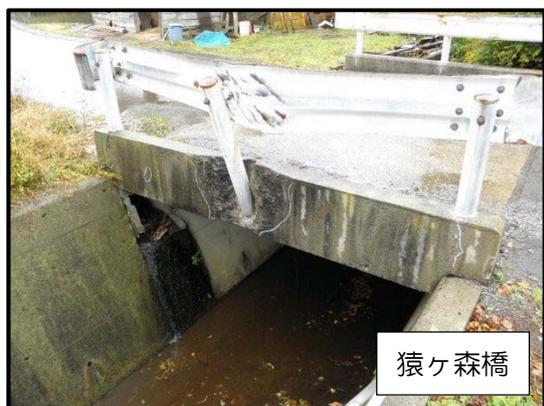
写真 6 地覆, 防護柵の損傷
