# 津波ハザードマップ

津波ハザードマップは、最大クラスの津波が悪条件下において発生した場合に想定される浸水の高さ「津波基準水位」と「津波災害警戒区域」、「指定緊急避難場所等」、「避難経路」などを表示しています。  
 ※このマップの「津波基準水位」については、青森県が令和3年5月27日に公表した資料をもとにしています。

# 津波全体図

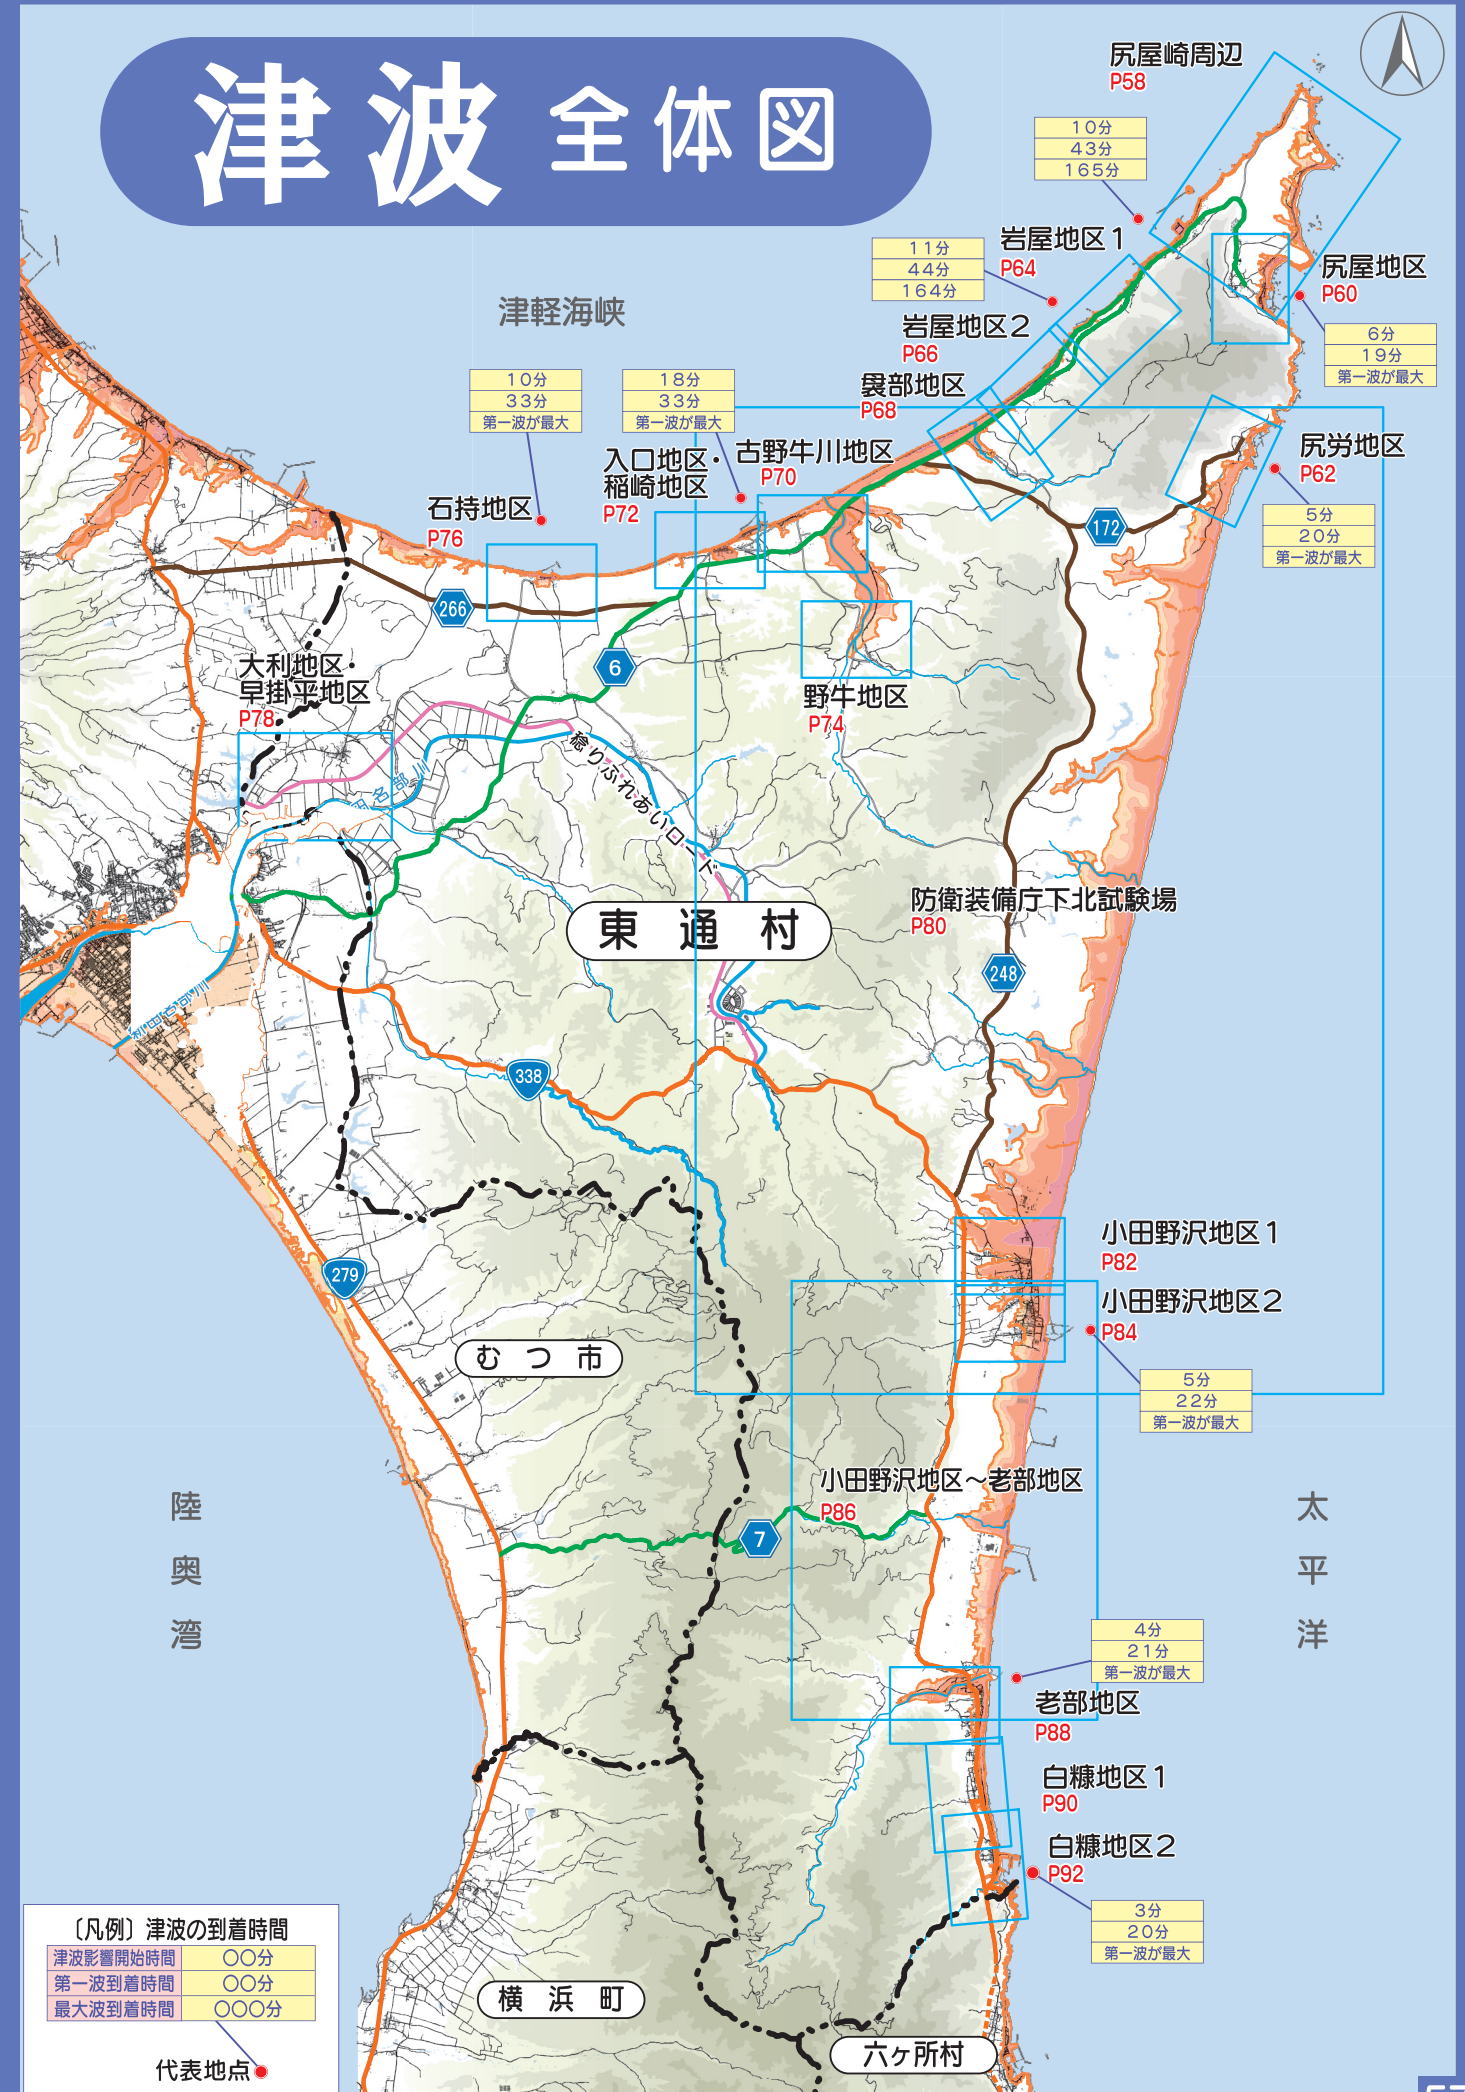
- 1 この地図は「津波基準水位」による浸水の高さで色分け表示をしています。
- 2 最大クラスの津波は、現在の科学的知見をもとに、過去に実際に発生した津波や今後発生が想定される津波から設定したものであり、これよりも大きな津波が発生する可能性がないというものではありません。
- 3 「津波災害警戒区域」や「津波基準水位」は、避難を中心とした津波防災対策を進めるためのものであり、津波による災害や被害の発生範囲を決定するものではないことにご注意ください。
- 4 局所的な凹凸や建築物の影響のほか、地震による地盤変動や構造物の変状等に関する計算条件との差異により、津波災害警戒区域外でも浸水が発生したり、津波基準水位がさらに高くなる場合があります。
- 5 津波災害警戒区域や津波基準水位は、津波の第一波ではなく、第二波以降に最大となる場所もあります。
- 6 代表地点における津波影響開始時間、第一波到達時間、最大波到達時間を表示しています。

- (1) 想定津波： H24 青森県太平洋側想定地震津波  
青森県 R2 日本海溝（三陸・日高）モデル②津波
- (2) 構造物条件： 河川堤防、海岸堤防、防潮堤、水門、防波堤などの施設を津波が越流すると同時に、施設の機能が失われると想定
- (3) 潮位： 朔望平均満潮位
